Budgettaire  
'uitdaging' met  
goed resultaat

## Gevelproblemen de Waterborgh adequaat opgelost

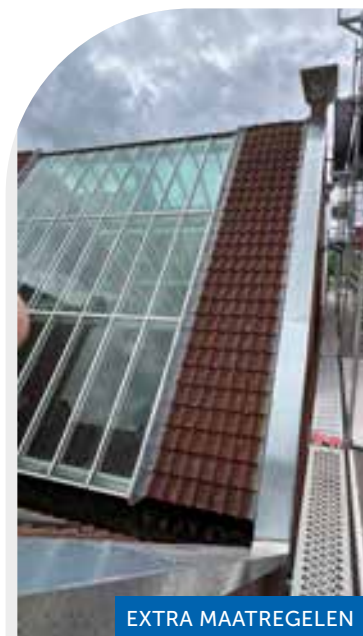
Steigers  
werden verankerd  
in de bodem en  
bevestigd aan de  
gevel. Een brug  
gaf toegang tot  
de steigers

Uiteindelijk werd daarom gekozen voor een degelijke - en dure - oplossing: steigers werden verankerd in de bodem (het water is slechts ca. 50 cm diep) en bevestigd aan de gevel. Een brug gaf toegang tot de steigers. Een dure maar zeker veiligere manier van werken op hoogte.
